Sicherheitshinweis: AustriAlpin COBRA®-Schnallen

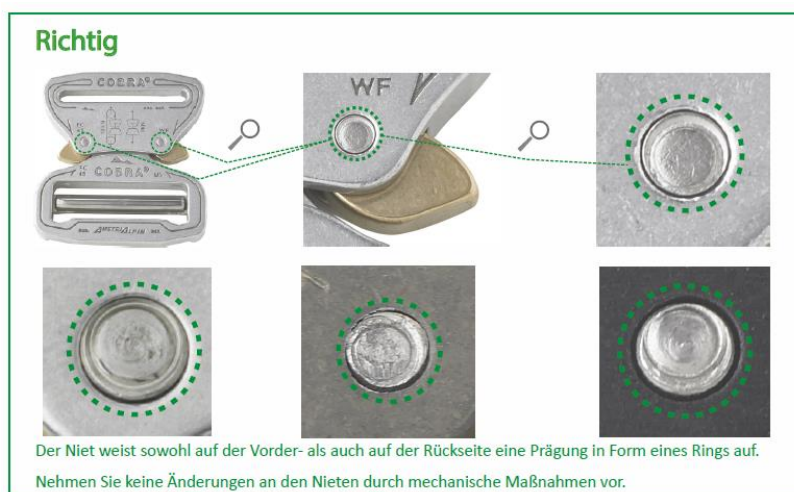
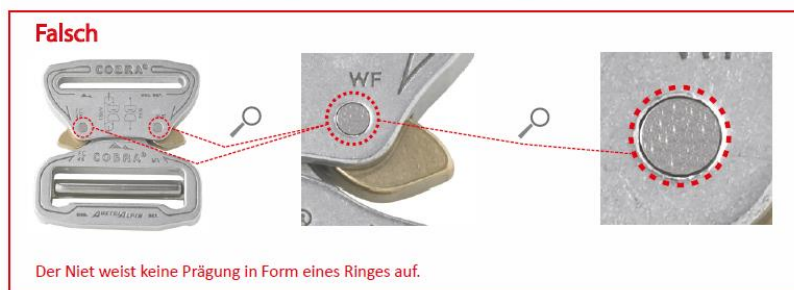
der österreichische Hersteller für Komponenten der Absturzicherung **AustriAlpin** hat festgestellt, dass bei einem extrem kleinen Anteil der COBRA®-Schnallen weibliche Teile vorhanden sein können, an denen die Niete nicht verpresst sind. Konkret wurde eine Schnalle aus zwei Millionen gefunden.

Durch die nicht verpressten Niete können sich die Clips lösen. Alle Versionen und Größen der COBRA®-Schnallen können betroffen sein. Da die 100%ige Funktion, Leistung, Qualität und Sicherheit unserer Produkte oberste Priorität für uns hat, bitten wir alle Kunden und Endbenutzer der COBRA® -Schnallen folgende Sichtprüfung durchzuführen:

Bitte führen Sie an diesen genannten Produkte nebenstehenden visuellen Check durch.

Wenn Sie bemerken, dass eine Schnalle NICHT genietet ist, oder wenn Sie irgendwelche Bedenken haben, STOPPEN Sie die NUTZUNG des Produkts umgehend und wenden Sie sich an uns: **office@standfest.cc** oder per Telefon **+43/676/694 27 00**
